# NITTOC

## TECHNICAL ARROW

### 国道 342 号線を震度 6 弱から守った 岩手・宮城内陸地震災害復旧工事から 2 年 ◆ 親杭パネル壁工法

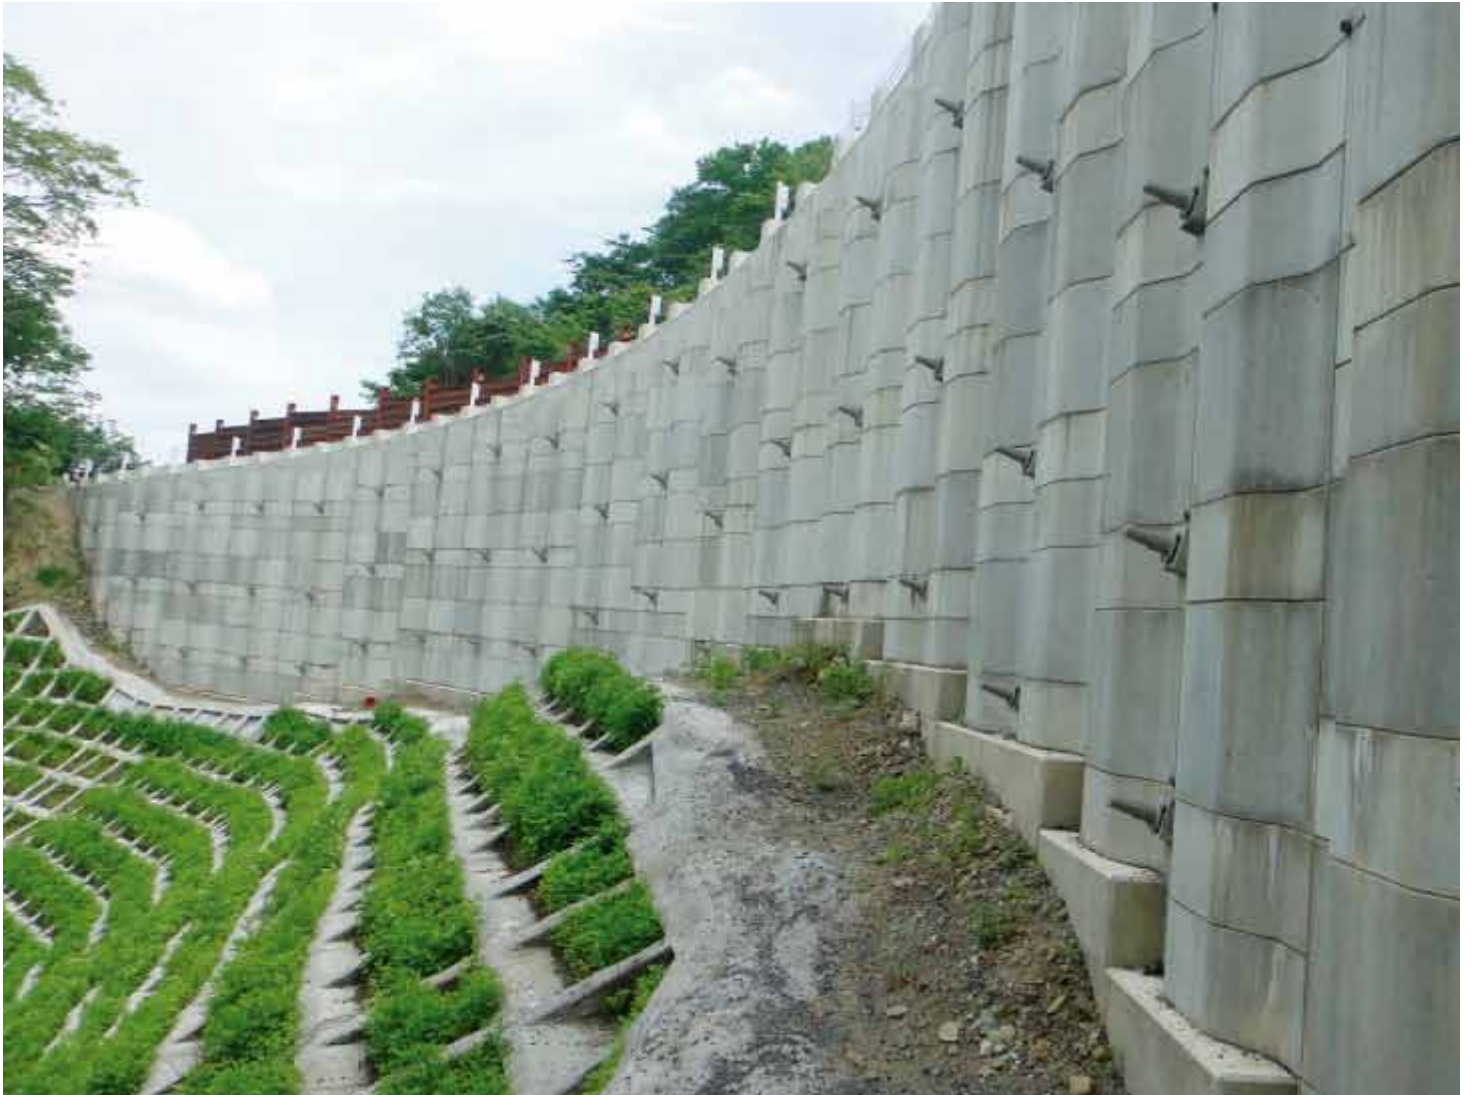
写真 -1 震度 6 弱の揺れに耐え、国道 342 号線を守った親杭パネル壁工法（岩手県一関市・茂庭沢，壁体高 H=1.5-11.0m）

今回の調査対象となった擁壁の高さは最大 11.0m、適用範囲のほぼ上限の値だが、コンクリートパネルの角の欠けが見られた（写真 -6）以外には、道路面（写真 -3）・壁体（写真 -1,4,5）ともに変状は見られなかった。

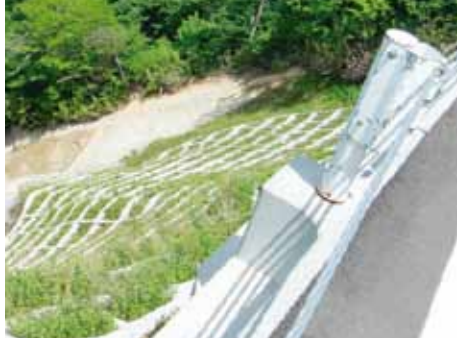
写真-3 天端状況（オーレン）

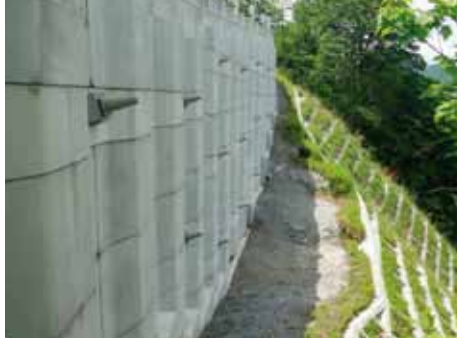
写真-4 壁面状況（オーレン, H=1.5-8.0m）

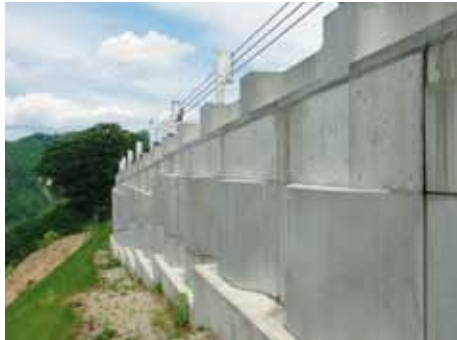
写真-5 壁面状況（烏帽子の2, H=2.0-4.0m）

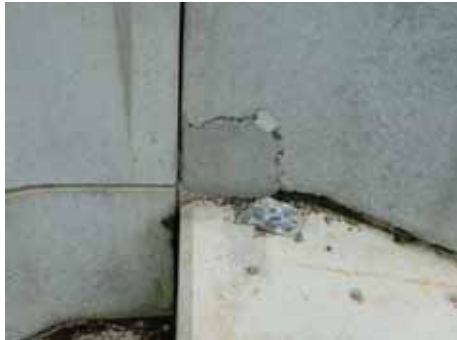
写真-6 基礎との境界部に欠け（茂庭沢）

地震で負った小さな傷が、大地震から道路を守った「勲章」のように見えた。

ではなぜ、親杭パネル壁工法は軽微な被害で済んだのだろうか。工法担当者は、その理由を「親杭パネル壁工法では、個々のコンクリートパネルが一体化されていない（図 -2）ため、揺れに対してフレキシブルに挙動し、結果として大規模な変状を免れたのではないかと考察する。
