# NITTOC

## TECHNICAL ARROW

### 国道 342 号線を震度 6 弱から守った 岩手・宮城内陸地震災害復旧工事から 2 年 ◆ 親杭パネル壁工法

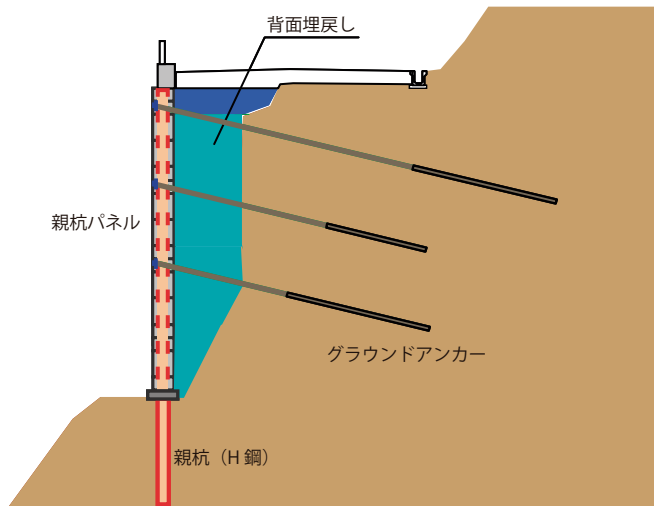
写真 -1 震度 6 弱の揺れに耐え、国道 342 号線を守った親杭パネル壁工法（岩手県一関市・茂庭沢，壁体高 H=1.5-11.0m）

今回の調査対象となった擁壁の高さは最大 11.0m、適用範囲のほぼ上限の値だが、コンクリートパネルの角の欠けが見られた（写真 -6）以外には、道路面（写真 -3）・壁体（写真 -1,4,5）ともに変状は見られなかった。

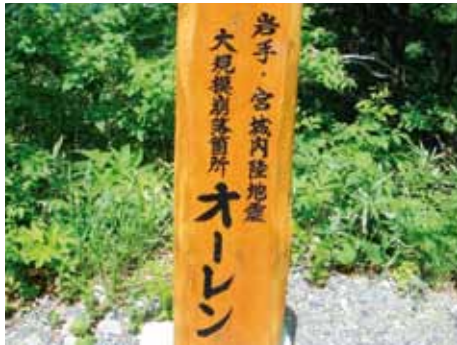
写真-2 施工地には崩落履歴を示す碑が立つ
