SLOPE DOCTOR

老朽化したモルタル吹付法面の
維持管理マネジメントシステム

モルタル吹付法面の健康状態を診断し、 法面の再生に適切な「処方箋」をご提案します。

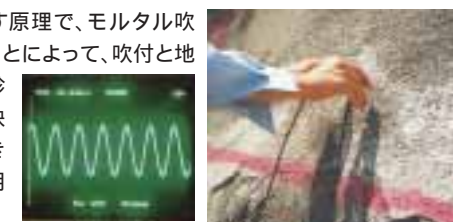
たわみ振動法

太鼓の皮を揺らす原理で、モルタル吹付を振動させることによって、吹付と地山の密着度を診断。「熱赤外線映像法」で測定できない場所にも使用できます。
